BUSINESS CASE

EROSIÓN POR HILO ROSCAS EN MATERIAL TEMPLADO

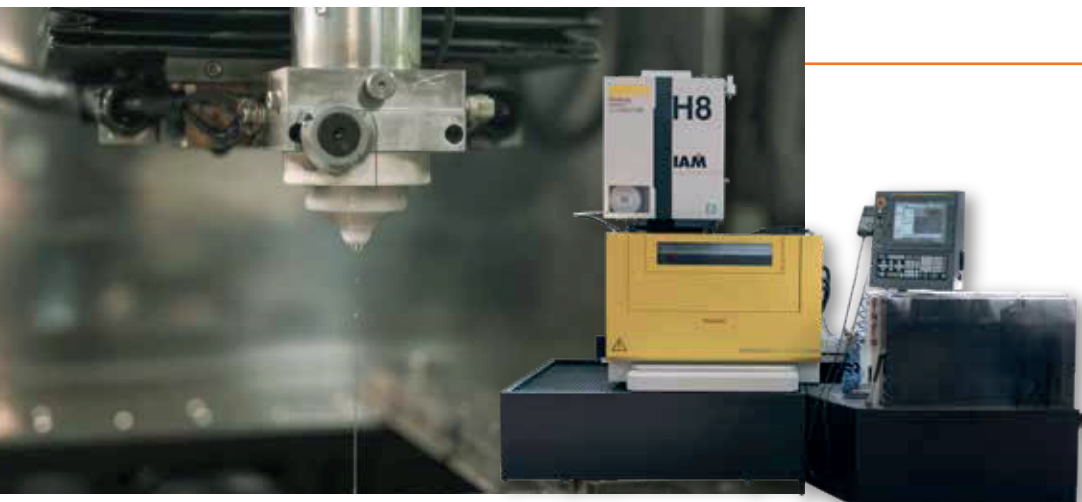
- **INICIO:** Problemas en rosca.
- **SITUACIÓN:** Rosca equivocada al llegar al cliente. Material templado y no se puede meter macho en rosca.
 - Solución: Erosión
 - 1) Fabricar electrodo con geometría de rosca correspondiente.
 - Electrodo: Fabricación en torno (este tiene un diámetro grande M39). Existen electrodos comerciales pero en este caso no es estandar.
 - 2) Complejidad: **Hacer coincidir la rosca antigua con la nueva.** Know how en centraje.

- Precio y plazo (en lugar de fabricar un nuevas unidades).
- Know how: Centraje de rosca.
